PROBLEMATICHE DI STATICITA' MURO DI CONTENIMENTO PROSPICIENTE STRADA  
COMUNALE VIALE COLLI AMINEI ALTEZZA CIVICO 34 – "PARCO AMENDOLA" PROPRIETA'  
COMUNE DI NAPOLI

LAVORI DI RIFACIMENTO DEL MURO DI CONTENIMENTO  
PROSPICIENTE VIALE COLLI AMINEI 34

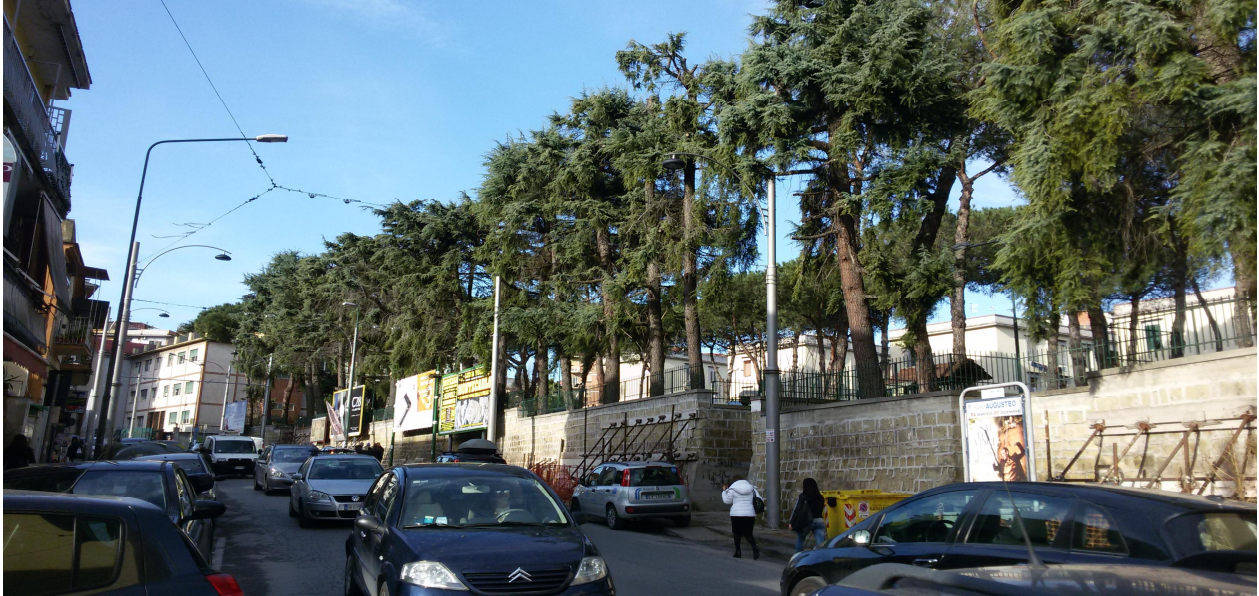
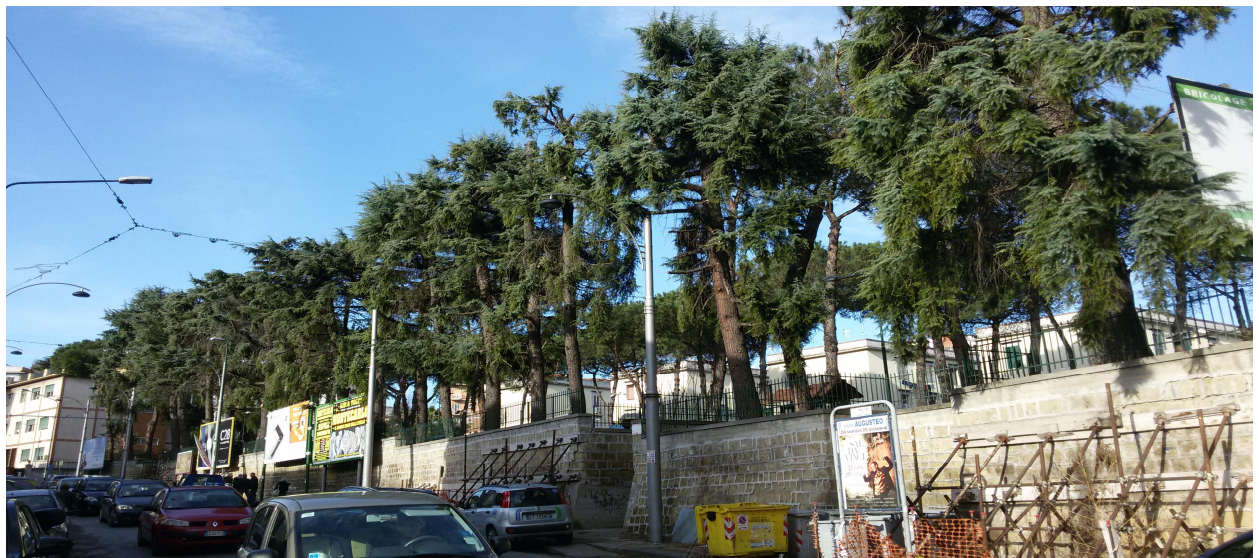
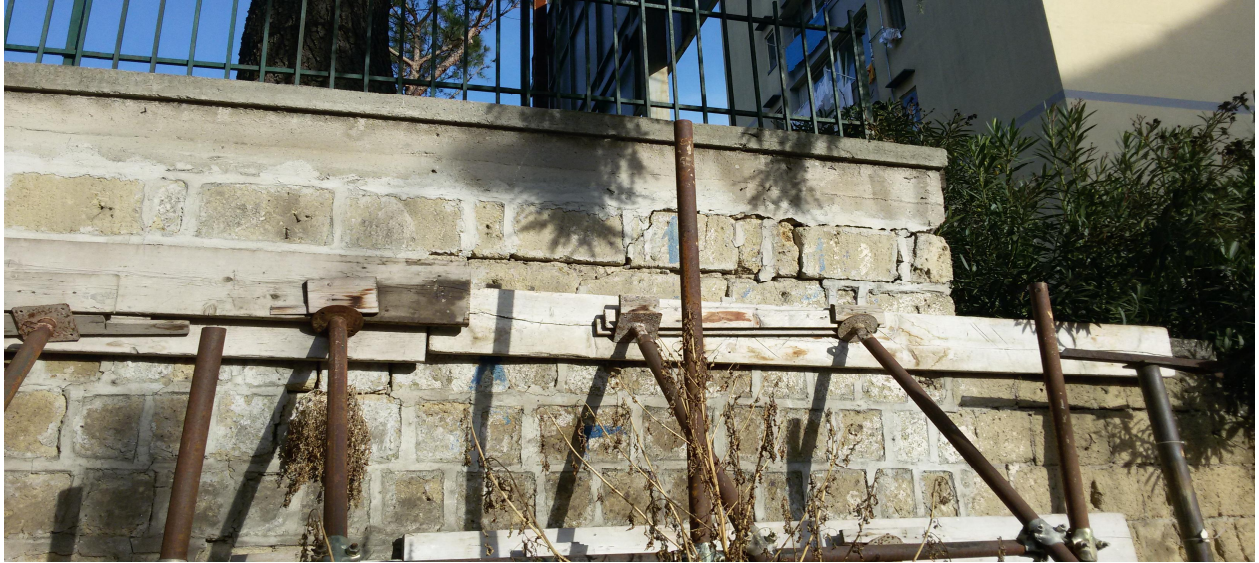
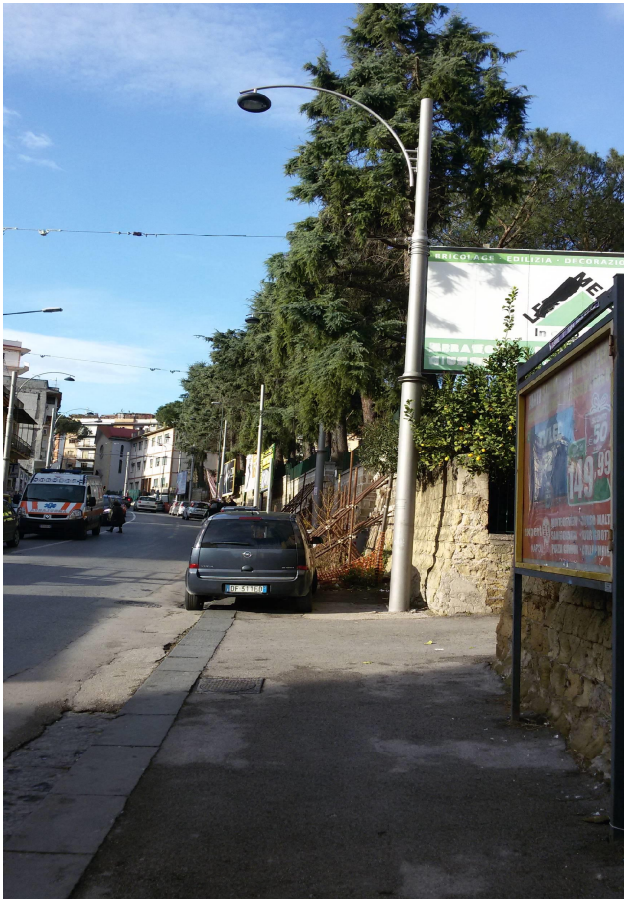
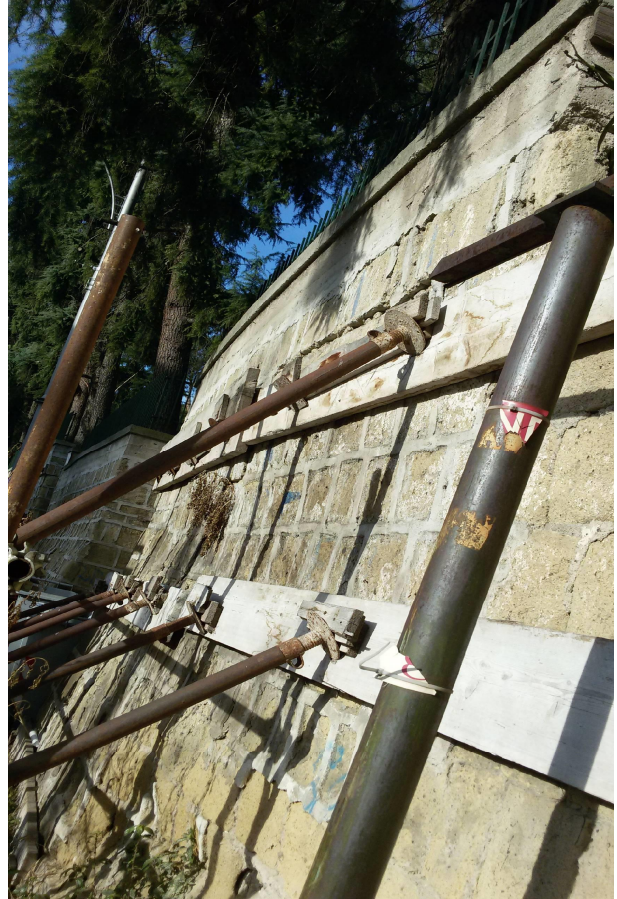
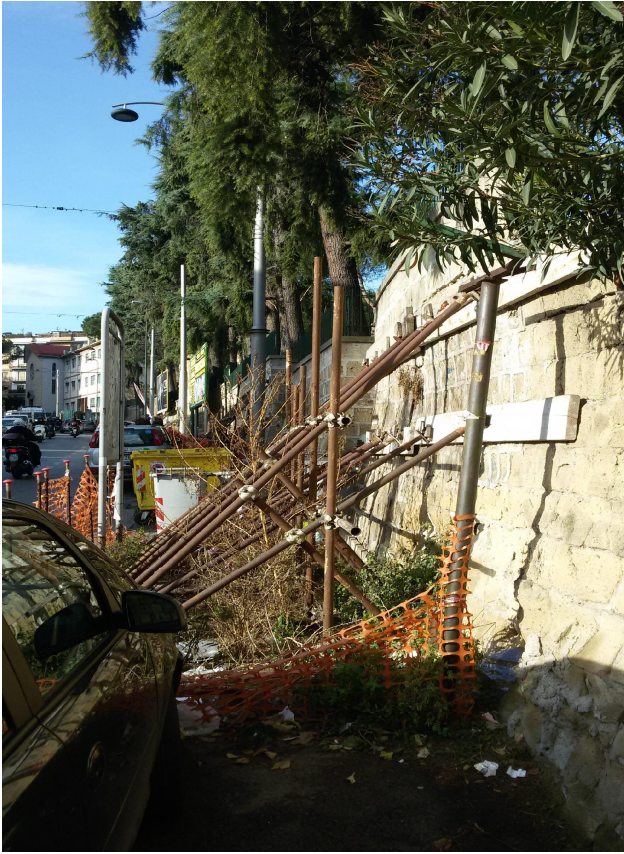
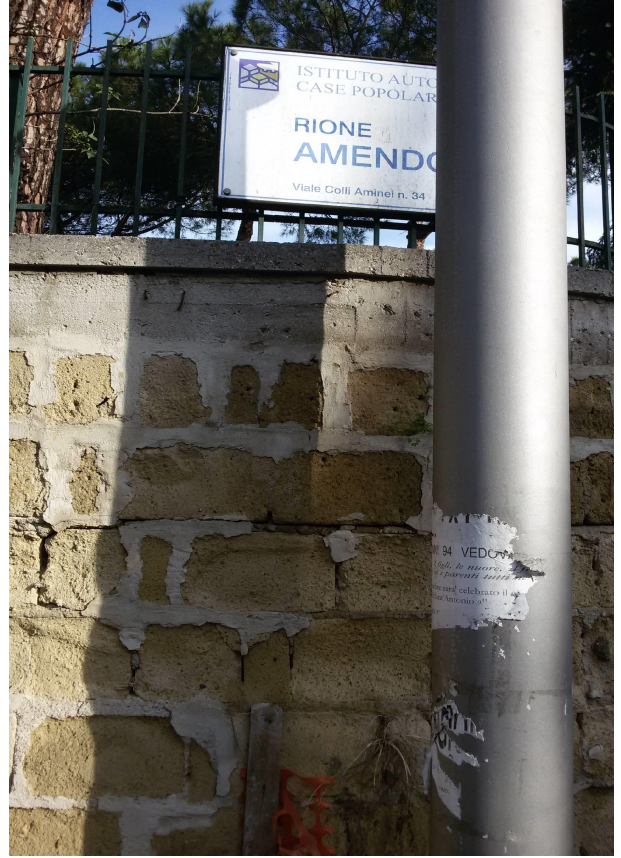
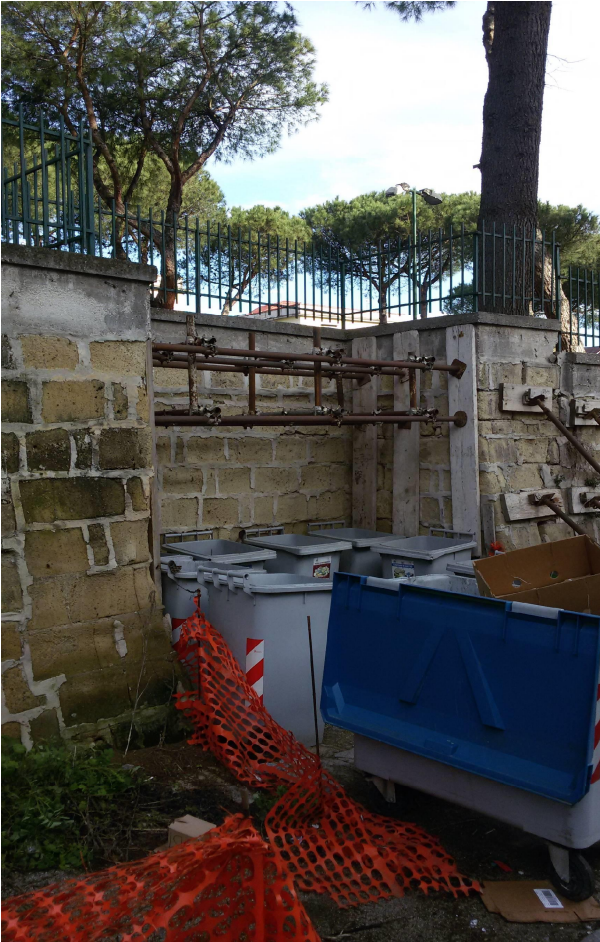
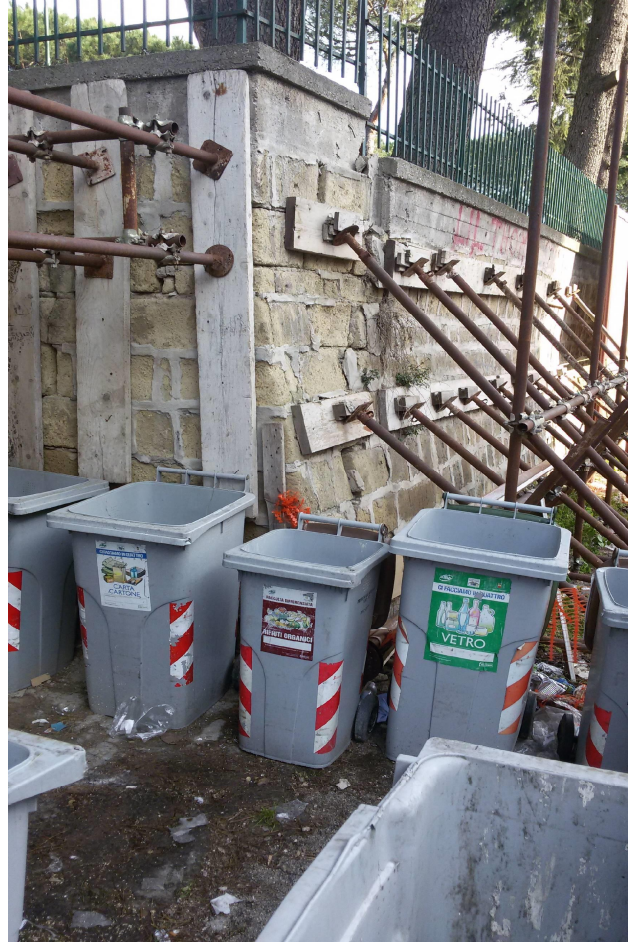
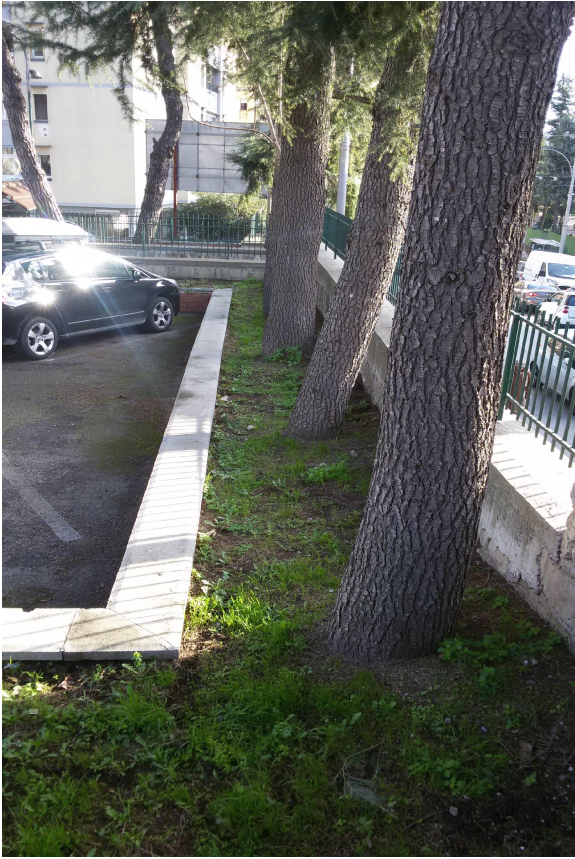
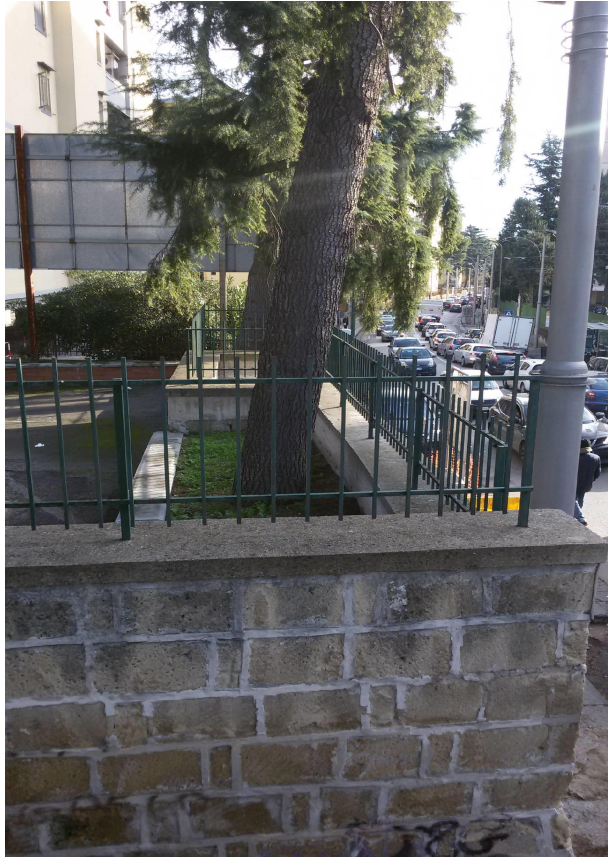
## RELAZIONE FOTOGRAFICA

Il muro di confine, ubicato fra il "Parco Amendola" e la strada comunale Colli Aminei risulta in più punti dissestato e già da tempo puntellato con tubolari in ferro opportunamente posti in opera obliquamente fra il marciapiede e la suddetta parete con interposto tavolame in legno.

In sommità a tale muro risultano piantati da diversi anni e a poca distanza da esso (meno di 50 cm), alberi d'alto fusto (17 cedri) che per effetto di crescita delle radici in modo eccessivo hanno provocato il suddetto dissesto spingendo in modo considerevole sulla parete del muro di contenimento.

I danni rilevati consistono in lesioni diffuse in più punti nella muratura, come si evince dal repertorio fotografico allegato.

Si tiene da sottolineare che alcuni alberi risultano anche inclinati verso la strada e il loro ribaltamento verso di essa (a causa di un forte vento) oltre a far crollare il muro di contenimento comprometterebbe seriamente la pubblica e privata incolumità.
